DACHWERK WOHNHAUS ZEHNTENPLATZ 3 6130 WILLISAU

AKTENNOTIZ ZUM AUGENSCH EIN VOM 19.03.2026

BESTAND UND ZUSTAND EMPFEHLUNG

Grundstück Kat. Nr.	22
GVL-Nr.	92
Bautyp	Wohnhaus
Baujahr	um 1870
Eigentümer	Lucas Peter
Stand:	6. April 2026

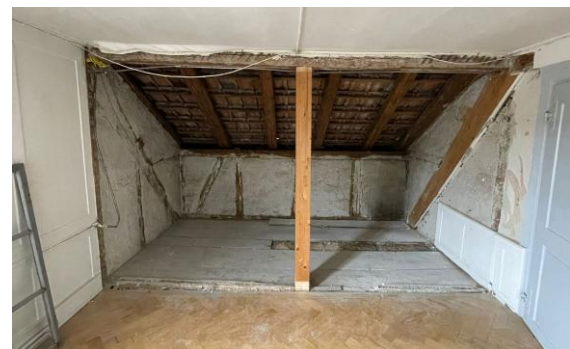
Kniestockwand Nordwest, anstelle der Windstreben steht ein sekundärer Ständer. (Foto SW)

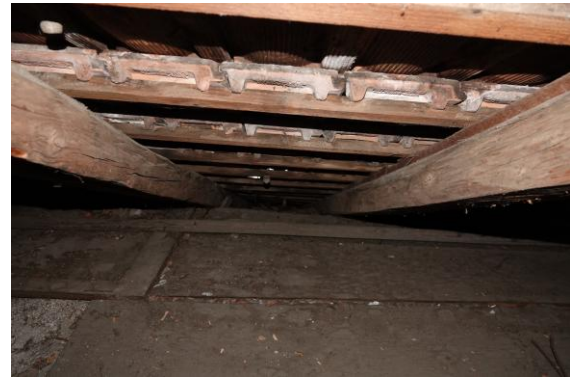
Das Dachwerk ist soweit einsehbar in einem guten Zustand. Fäulnisschäden konnten beim Augenschein keine festgestellt werden. Hingegen ist die Dimensionierung der Sparrenlage sehr schlank. 10-11cm im Querschnitt ist für eine Sparrenlage auch in der 2. Hälfte des 19. Jahrhundert am untersten Limit. Sie zeigt im zweiten Dachgeschoss einen starken Durchhang. Verschiedene Sekundäre eingesetzte Hölzer bezeugen dies. Die Kehlen der Quergiebel sind sehr dürftig ausgebildet. Viele Hölzer zeigen abgeschlagene Oberflächen, die von einem Untersuch betreffend Schädlingsbefall herkommen. Es ist davon auszugehen, dass die Sparrenlage im oberen Dachgeschoss mit einem Holzschutzmittel kontaminiert ist. Der tierische Befall mit Hausbock und Anobien ist heute inaktiv.

Durchhängende Sparren

Der Zustand des Dachwerkes darf als gut bezeichnet werden. Hingegen der Querschnitt der Sparren ist sehr schlank und zeigt einen Durchhang. Wohl in den 1950/1960iger Jahre wurde die Sparrenlage gegen tierischen Befall wie Hausbock und Anobien behandelt. Davon zeugen die zeittypischen Abbeilungen an den Sparren. Fäulnisschäden konnten beim Augenschein keine festgestellt werden. Zudem wurde das Dachwerk mit Sparrendach und Dachstuhl nie auf Sicht erstellt.

1. **Variante:** Die Sparrenlage wird durch seitliches Verstärken ertüchtigt und nicht auf Sicht hergestellt, was es auch nie war. Das heisst auch, dass die Isolation zwischen den Sparren eingesetzt werden kann. Dadurch wird auch der Dachaufbau verringert, was der Dachtraufe und dem Ortgang zugutekommt und somit dem bestehenden äusseren Erscheinungsbild am nächsten kommt.
2. **Variante:** Die Sparrenlage wird auf Grund ihrer schwachen Dimensionierung erneuert und auf Sicht hergestellt, so wie es sich der Bauherr vorstellt und wünscht. Dadurch kommt die Dachdämmung mit Schalung auf die Sparrenlage. Das bedeutet, dass Trauf und Ortdetail neu höher gesetzt werden und neu gestaltet werden müssen, dies auch im Besonderen mit den beiden Lukarnen Nord und Süd.

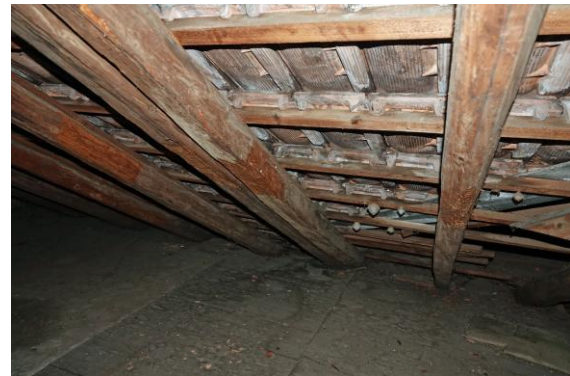
Hausbock und Anobien an den Sparren inaktiv. Bebeilte stellen von Schädlingsuntersuch.

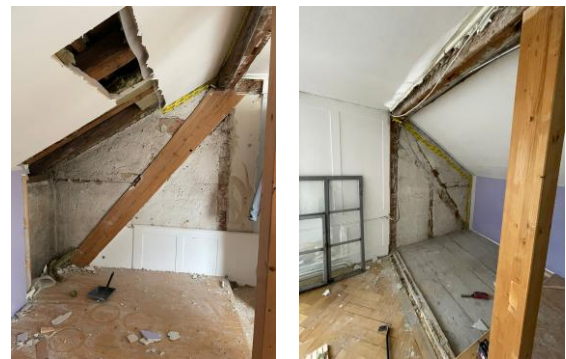
Die Dachstuhlbinden in Sprengwerkart im ersten Dachgeschoss sind soweit einsehbar in einem guten Zustand. Sie sind mit Mauerwerk unterbaut und somit auch noch verstärkt. Bei diesen Stuhlbindern fehlen verschiedentlich die Windstreben. Im vergrösserten Dachzimmer Nordwest sind beide Windstreben und die stützende Wand für das Stuhlrähm ausgebaut. Sie sind durch einen Ständer ersetzt, der den Stuhlrähm stützt. Auch fehlen die Windstreben im Treppenhaus und je eine im Schlupf Nordost und Südwest. Hier sind jedoch die Stuhlrähme untermauert und somit verstärkt und in Längsrichtung ausgesteift.

Untermauerte Stuhlbinden Mitte-Nord und West
Die Windstreben und die Untermauerung vom Stuhlrähm fehlen. (Fotos SW)

Bei beiden Varianten wird der Dachstuhl mit seinen vier Bindern, den beiden Stuhlrähme und den noch bestehenden Windstreben erhalten. Fehlende Windstreben sollen ergänzt werden. Je nach Zustand kann und soll auch die Kehlbalckenlage erhalten bleiben.
