# Zehntenplatz 3, Willisau

## Beurteilung Fenster und Fensterläden

### Auftrag

Entscheidungsgrundlage für die Bauherrschaft erarbeiten, ob die Fenster erhaltenswert sind und Aufzeigen von möglichen Sanierungsmassnahmen.

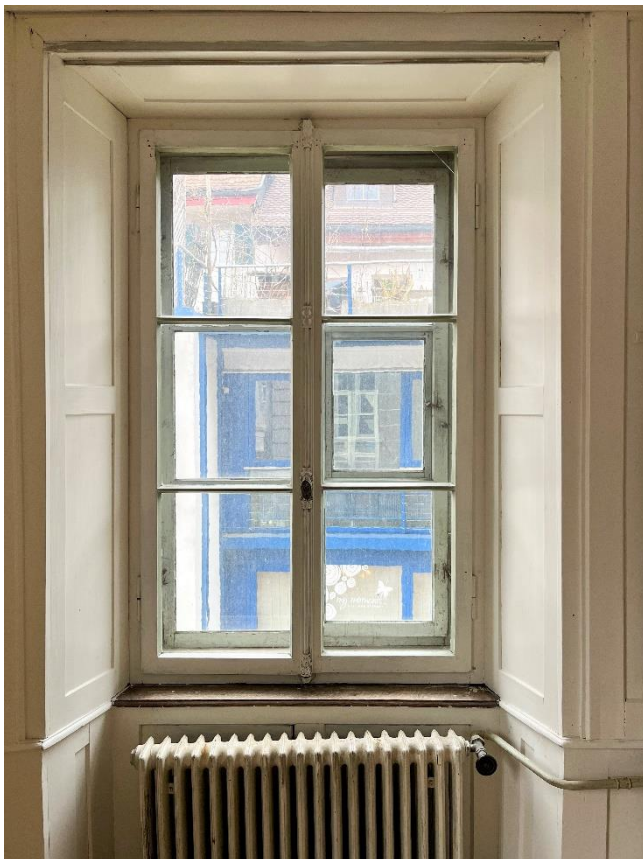
Im Wohntrakt sind klassische Einfachverglasungsfenster aus der Bauzeit eingebaut. Die Einteilung ist typisch für die Biedermeierzeit mit 2 Flügeln und 2 Quersprossen pro Flügel, dies ergibt 6 Felder pro Fenster. Die Fenster in den ehemaligen Wohnzimmern haben einen Lüftungsflügel, ansonsten sind keine Lüftungsflügel vorhanden.

Fenster links ohne Lüftungsflügel.

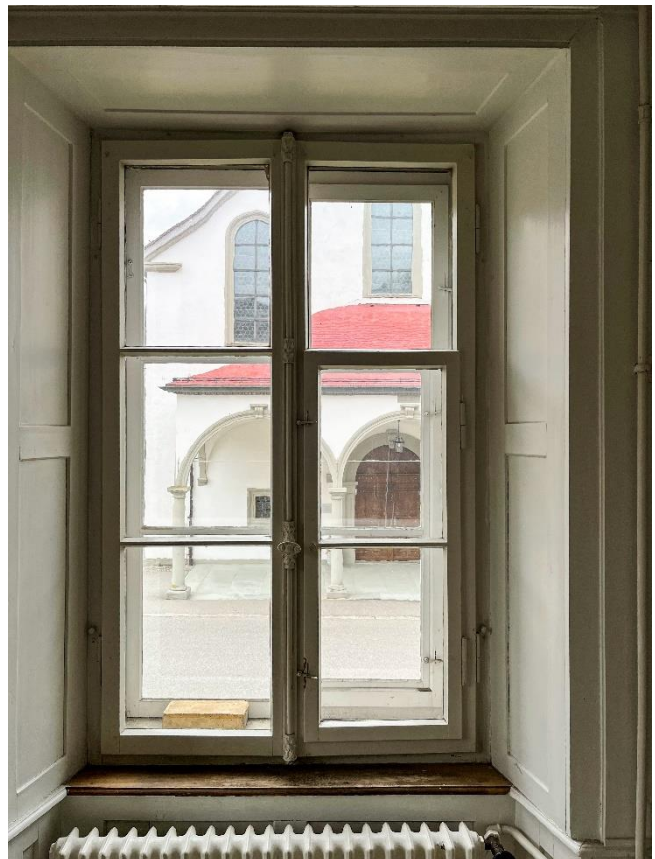
Rechts mit Lüftungsflügel.

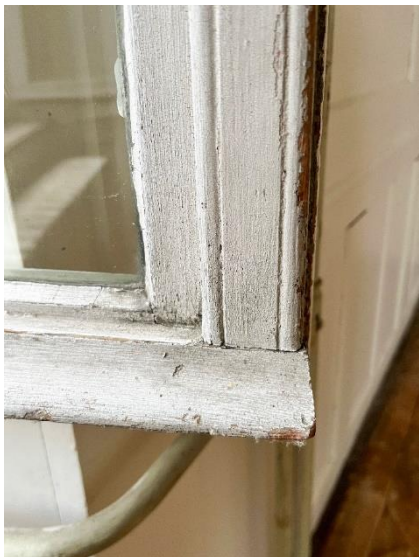
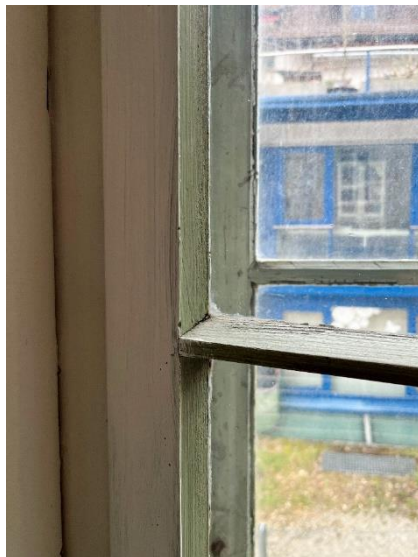
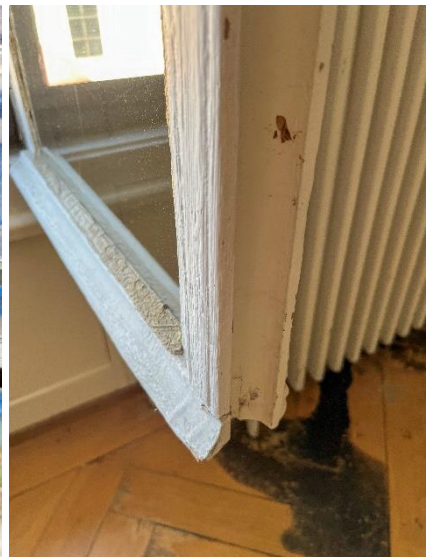
Die Flügel haben Holzflügelwetterschenkel, beim Rahmen fehlen die Wetterschenkel. Dies ist unüblich, da die Schlagregendichtheit mit dieser Konstruktion schwer zu bewerkstelligen ist. Wahrscheinlich waren die Vorfenster immer eingehängt, so konnte die Schlagdichtheit gewährleistet werden. Die Lichtmasskante und die Sprossen haben einen zierlichen Fas. Diese Einfachheit passt zur Biedermeierzeit.

Die Profilierung der Mittelpartie der Flügel ist mit einem Wolfsrachen ausgeführt. Nur im Erdgeschoss besteht zusätzlich noch eine feine Metaldichtung aus Kupfer. Die Schlagleisten aussen sind leicht profiliert.

Links: Detail mit Flügelwetterschenkel und profilierter Schlagleiste. Mitte Flügelprofil und Sprossenprofil mit zierlichem Fas. Rechts Wolfsrachen.

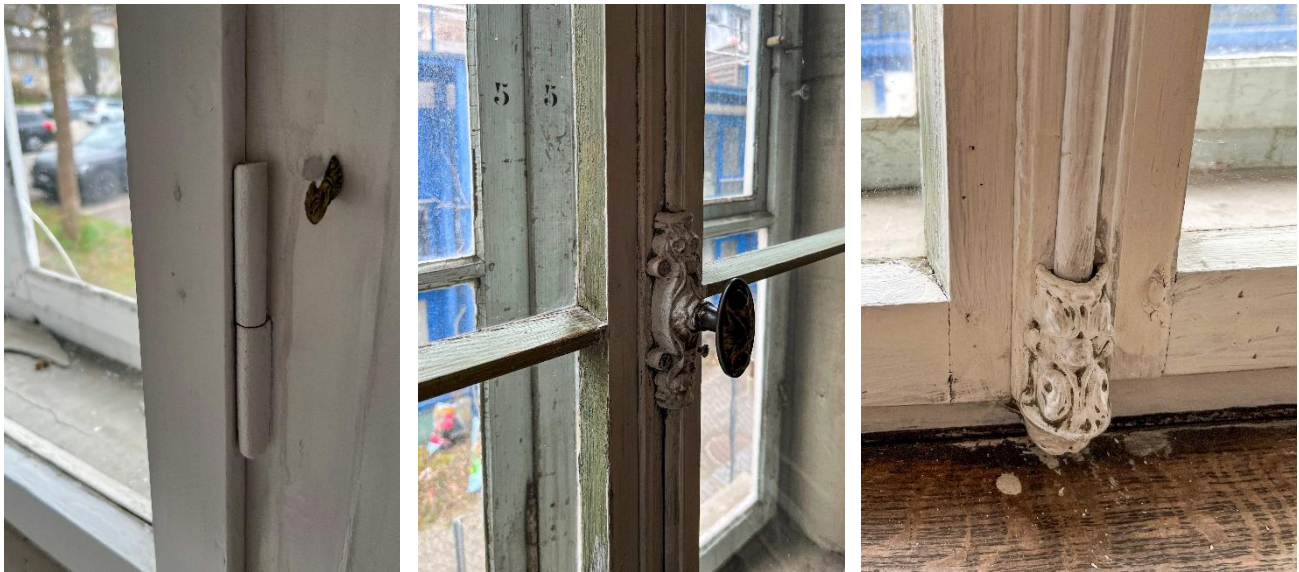
Grundsätzlich sind die Beschläge in einem guten Zustand, jedoch mit mehreren Schichten Farbe überstrichen. Bei wenigen Beschlägen fehlen gewisse Bestandteile (als Ersatzteile könnten Bestandteile von nicht mehr benötigten Fenstern verwendet werden).

Links schlichtes Fischband. Mitte und rechts Details gusseisener Cremonenverschlüsse.

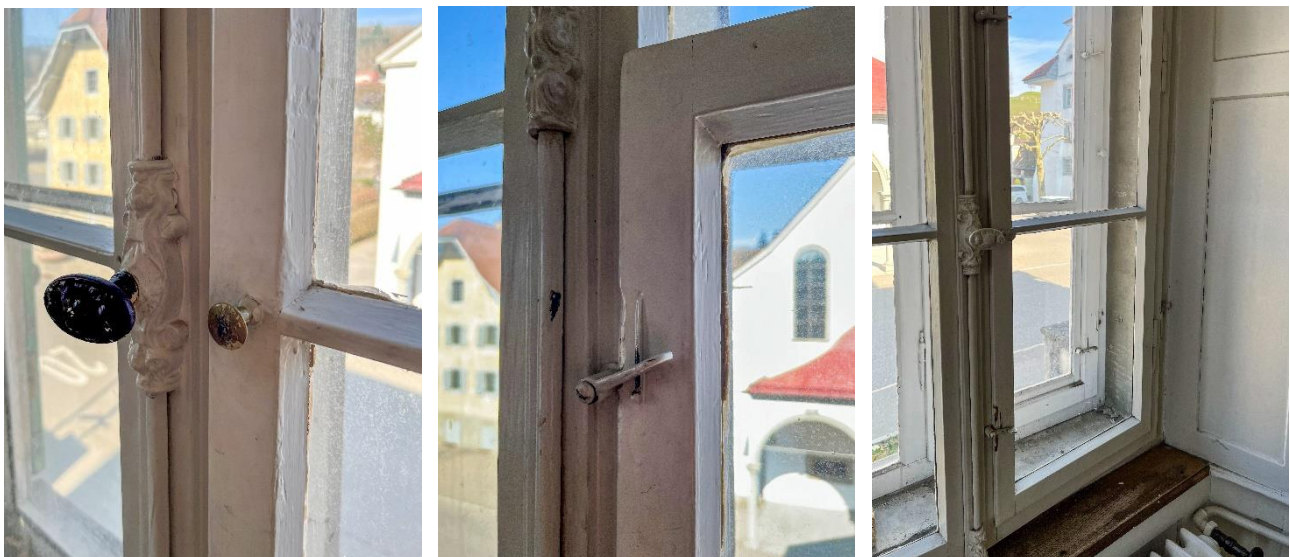
Details der Lüftungsflügel.

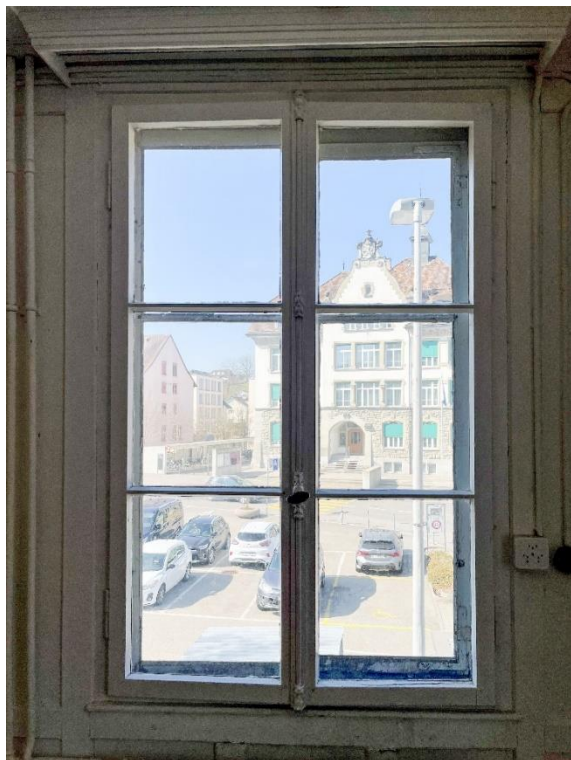
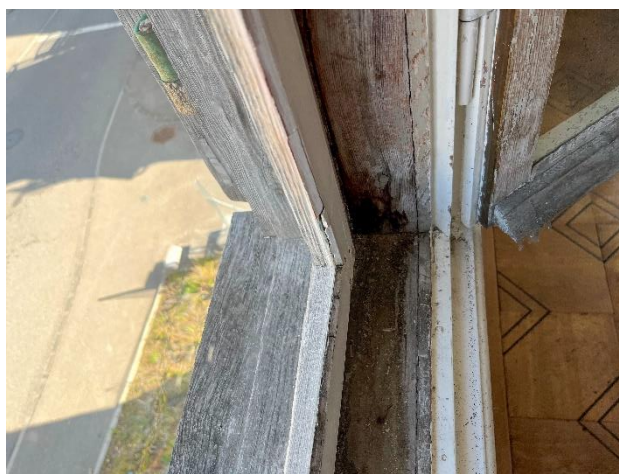
Die Fenster im Erdgeschoss sind in einer tiefen Leibung auf die Steingewände montiert, welche mit gestemmtem Täfer verkleidet sind. Das Täfer oberhalb der Brüstungshöhe wurde erst in einer späteren Etappe montiert. Bauzeitlich hatte es nur Brüstungstäfer. In den Obergeschossen sind die Fenster auf Holzfensterfutter montiert und innen praktisch bündig mit der Wand.

Anschlag Fenster Obergeschoss. Links Rahmen fast bündig. Rechts Anschlagdetail auf Holzfutter.

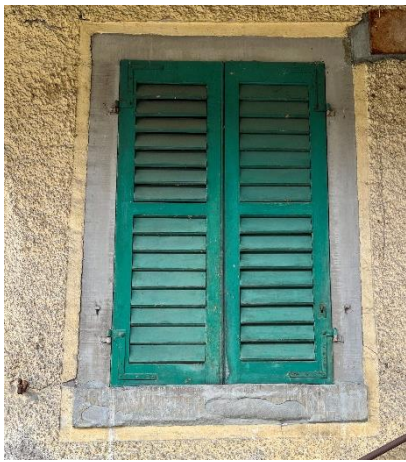
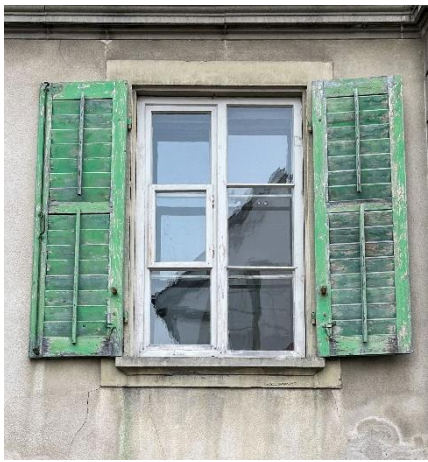
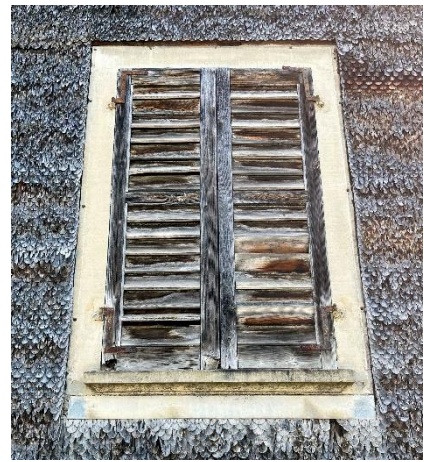
Verschiedene Ansichten. Links geschlossen unter Dach Südseite. Mitte offen auf der Nordseite. Rechts Blindfenster mit Laden auf Westseite.

Auf der Nordseite und Ostseite sind die Läden in einem altersgemäss guten Zustand und erhaltenswert. Auf der Ostseite sind jedoch nicht mehr alle Läden vorhanden. Gemäss Architektin befinden sich im Dachgeschoss noch Läden. Ob diese passen und wie der Zustand ist, müsste geklärt werden. Auf der Westseite sind die Läden in einem schlechten Zustand und können nicht saniert werden, müssen also ersetzt werden.

Grundsätzlich sind diese Läden in einem altersgemäss guten Zustand. Die Läden müssen nur überprüft, gerichtet, wenn nötig neu verleimt und kleinere Flicke ausgeführt werden. Diese Arbeiten sind mit einem überschaubaren Aufwand zu leisten. Anschliessend sollte ein erfahrener Maler eine sorgfältige Oberflächenbehandlung ausführen.

Diese Läden müssen durch einen neuen Holzladen ersetzt werden. Wichtig ist, dass die Dimensionen der Frieze und Brettli vom bestehenden Laden übernommen werden. Bei den alten Läden liefen die aufrechten Frieze durch. Neu sollte das obere Fries durchlaufen, damit wir oben kein Stirnholz mehr haben, was die Lebensdauer der Fensterläden verlängert. Zu überlegen ist zudem, ob auf der Wetterseite ein besseres, wetterbeständigeres Holz als Fichte eingesetzt wird. Zudem ist vorallem auf der Westseite eine sehr gute Oberflächenbehandlung wichtig wie auch regelmässiger Unterhalt.

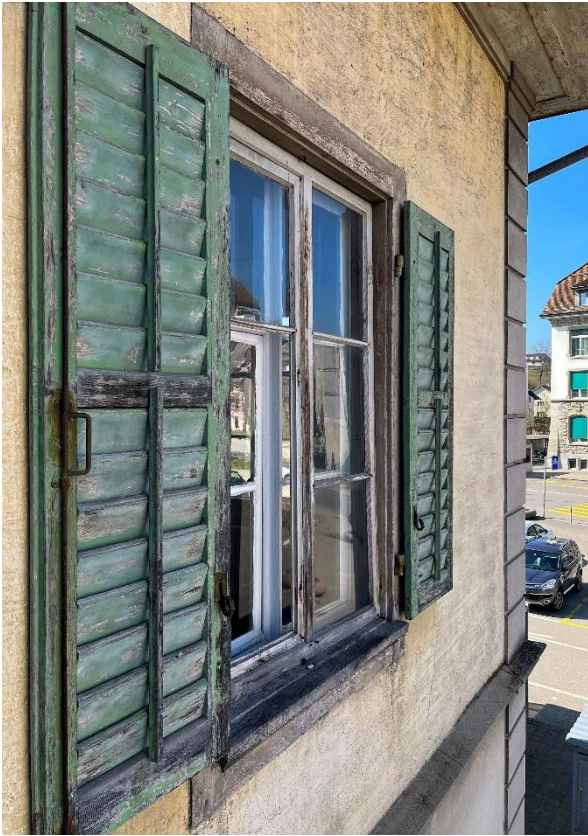
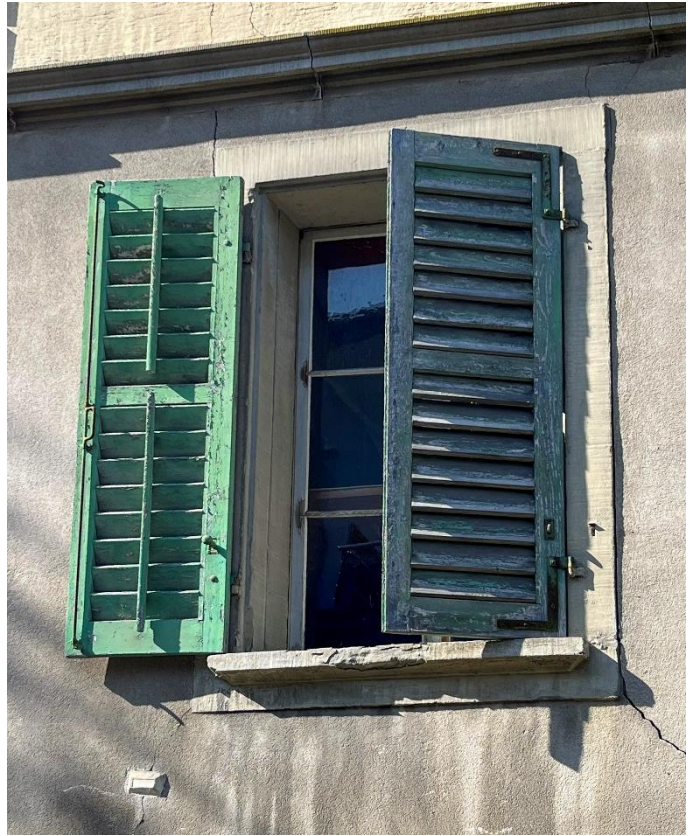
- Die Läden haben eine schlichte Espagnolette (Drehstangenverschluss). Nach der Form der Espagnoletten zu urteilen, wurden diese in einer späteren Bauphase eingebaut. Diese Espagnoletten sind aber unverwüstlich und haben einen guten Bedienungskomfort.

Links Laden auf Fensterfutter mit Espagnolette aus 20. Jahrhundert. Rechts Laden auf Steingewände montiert.

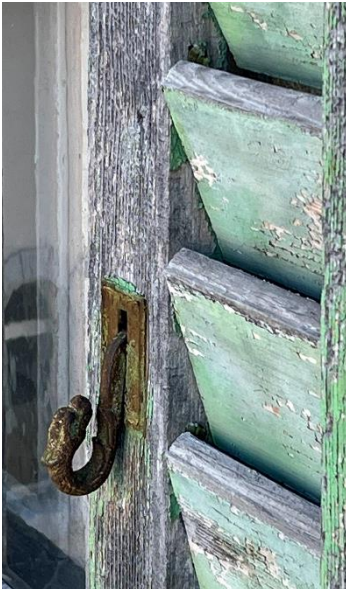
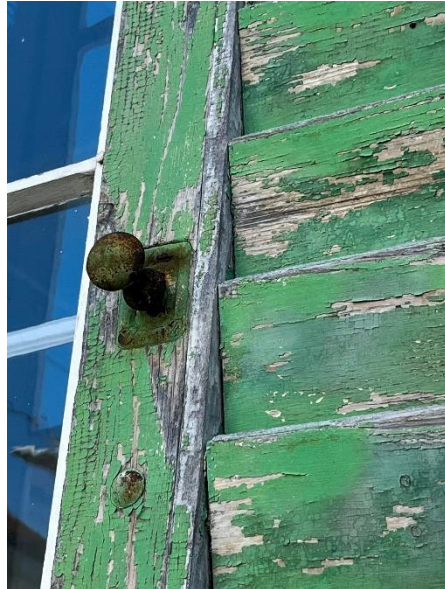
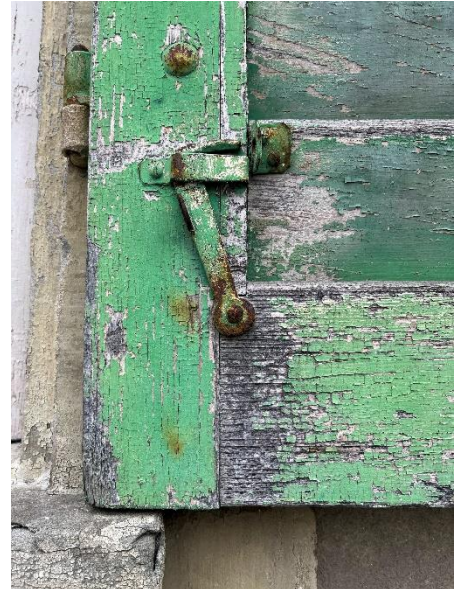
- Im Haus Zehntenplatz wurde eine relativ wertvolle Art von Rückhaltern mit Windfallen ausgeführt. Wir haben zwei Arten von Windfallen, die eine mit einem Knopf, die andere mit einem Drachenkopf. Die beiden Arten von Windfallen sind aussergewöhnlich und unbedingt zu erhalten.

Verschiedene Beschläge. Links Windfalle mit Drachenkopf. Mitte Windfalle mit Knopf. Rechts Brettlisteller.
